Krukaspoelie trekker Ford 2.0 EcoBlue TDCi zoals 204-158-01

Productcode: TM121264A
Beschikbaarheid: 1

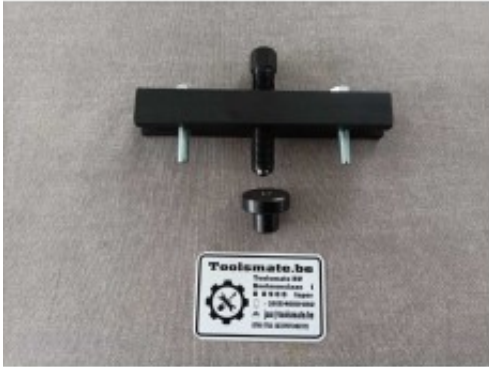
Na het verwijderen van de centrale schroef wordt een adapter in het gat gestoken en wordt de trekker met beide M8-schroeven vastgeschroefd.

Met de middenspindel wordt de poelie professioneel en schadevrij verwijderd.

Afmetingen trektraverse : 170 mm op 25 mm op 25 mm (LxBxH)

Trekbreedte : 105 mm tot 165 mm

Trekdiepte : 50 mm
