Kettingspanner slijtage indicator voor BMW Mini N20 N26 N43 N45 N46 zoals 83302411399 2411399

Productcode: 115160
Beschikbaarheid: 2

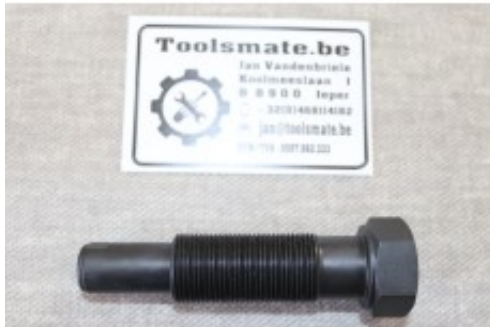
Speciale kettingspanner voor het bepalen van de verlenging van de distributieketting op basis van de mate van slijtage

De slijtage-indicator voor nokkenassen / distributieketting maakt het mogelijk om de kettingverlenging van de BMW / Mini benzinemotoren te controleren zonder de motor te demonteren.

Verwijder de originele kettingspanner met afdichtring en schroef het speciaal gereedschap erin

Het slijtage-indicator / testgereedschap wordt met hetzelfde aanhaalmoment ingeschroefd als de ingebouwde kettingspanner

Draai nu de motor 4 omwentelingen gelijkmatig met de hand in de draairichting van de motor (met de klok mee) en houd de meetpen in de spanner onder constante observatie

De meetpen in het midden van het testgereedschap voor de distributieketting beweegt tijdens het draaien, een diagnose kan als volgt worden gesteld:

- Zolang de meetpen CONTINU uitsteekt, wordt de distributieketting als acceptabel beschouwd
- Als de meetdoorn op geen enkel moment uitsteekt of zelfs verdwijnt in de boring van de kettingspanner-dummy, moet de distributieketting worden vervangen.
