Krukaspoelie trekker Ford 2.0 EcoBlue TDCi zoals 204-158-01

Productcode: TM121264A
Beschikbaarheid: Niet op voorraad

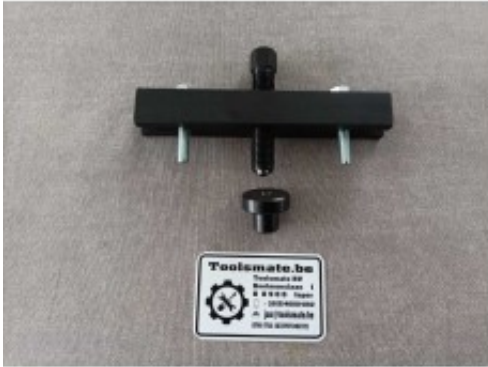
Om de distributieriem van de 2.0L TDCi EcoBlue te vervangen, is het noodzakelijk om de krukaspoelie of de trillingsdemper te verwijderen.

Deze heeft een lange geleider op de krukas, waardoor deze moeilijk te verwijderen kan zijn.

Na het verwijderen van de centrale schroef wordt een adapter in het gat gestoken en wordt de trekker met beide M8-schroeven vastgeschroefd.

Met de middenspindel wordt de poelie professioneel en schadevrij verwijderd.

Technische data :

Afmetingen trektraverse : 170 mm op 25 mm op 25 mm (LxBxH)

Trekbreedte : 105 mm tot 165 mm

Trekdiepte : 50 mm
